Plan d'action en réponse à la présence  
de plomb dans l'eau potable

Mars 2022

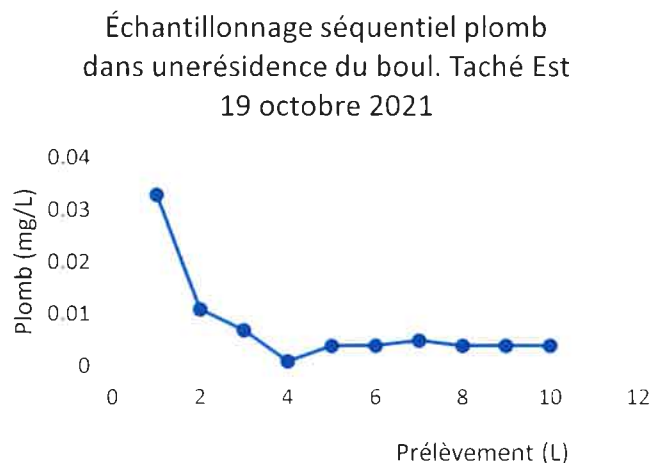
Comme le montre le graphique suivant, une concentration importante est décelée dans le premier litre, ainsi que dans les 2<sup>e</sup> et 3<sup>e</sup> litres, bien qu'elle diminue graduellement. Puis la concentration se stabilise pour les séquences 4 à 10, à une valeur tout de même significative.

Cet échantillonnage séquentiel, prélevé au robinet de la cuisine, indique possiblement la présence d'une source de plomb dans la robinetterie, ou dans les soudures sous l'évier. La valeur significative qui se maintient ensuite, de même que le résultat du premier échantillonnage (fait en septembre) ne permettent pas d'exclure totalement la présence de plomb dans une partie du raccordement à l'extérieur de la résidence.

Intervention	Objectif	Échéance
Poursuivre la campagne annuelle d'échantillonnage en portant le nombre d'échantillons prélevés à 20 pour les étés 2022 et 2023	Augmenter la surveillance générale vu la présence de plomb observée dans un échantillon	Du 1 <sup>er</sup> juillet au 1 <sup>er</sup> octobre 2022 Du 1 <sup>er</sup> juillet au 1 <sup>er</sup> octobre 2023
Inclure dans la campagne un nouvel échantillon à la résidence concernée en utilisant le robinet du sous-sol (garderie)	Obtenir des informations supplémentaires sur la présence de source de plomb à l'intérieur de la résidence	1 <sup>er</sup> juillet au 1 <sup>er</sup> octobre 2022
Inclure dans la campagne un échantillon à la résidence voisine	Obtenir des informations supplémentaires sur la présence de source de plomb dans les conduites de raccordement	1 <sup>er</sup> juillet au 1 <sup>er</sup> octobre 2022
Analyser tous les résultats de la campagne d'échantillonnage	Déterminer si la présence de plomb est associée à un bâtiment, à un secteur ou à un réseau	31 octobre 2022

Communiquer les résultats aux personnes concernées ainsi qu'au ministère et à la DSP si nécessaire	Fournir des informations afin de réduire l'exposition au plomb dans l'eau	31 octobre 2022
Détermination des prochaines démarches en fonction des résultats obtenus	Établir les meilleures solutions pour l'élimination du plomb, en fonction de la ou des sources établies	31 décembre 2022
