Plan d'action en réponse à la présence de plomb dans l'eau potable

Émission mars 2022
Mise à jour mars 2023

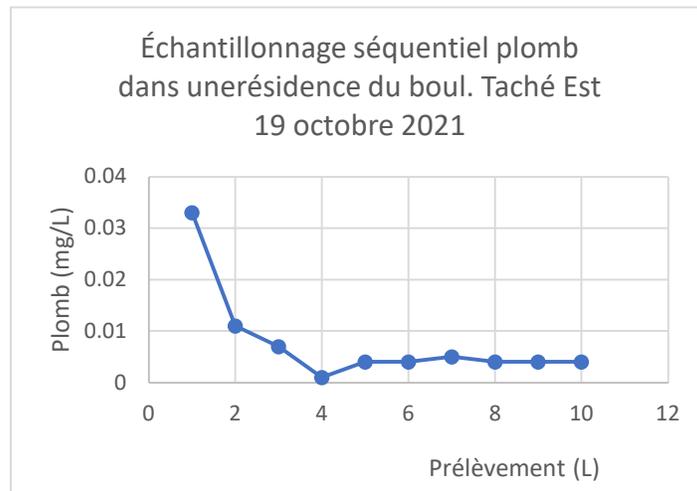
Comme le montre le graphique suivant, une concentration importante est décelée dans le premier litre, ainsi que dans les 2^e et 3^e litres, bien qu'elle diminue graduellement. Puis la concentration se stabilise pour les séquences 4 à 10, à une valeur tout de même significative.

Cet échantillonnage séquentiel, prélevé au robinet de la cuisine, indique possiblement la présence d'une source de plomb dans la robinetterie, ou dans les soudures sous l'évier. La valeur significative qui se maintient ensuite, de même que le résultat du premier échantillonnage (fait en septembre) ne permettent pas d'exclure totalement la présence de plomb dans une partie du raccordement à l'extérieur de la résidence.

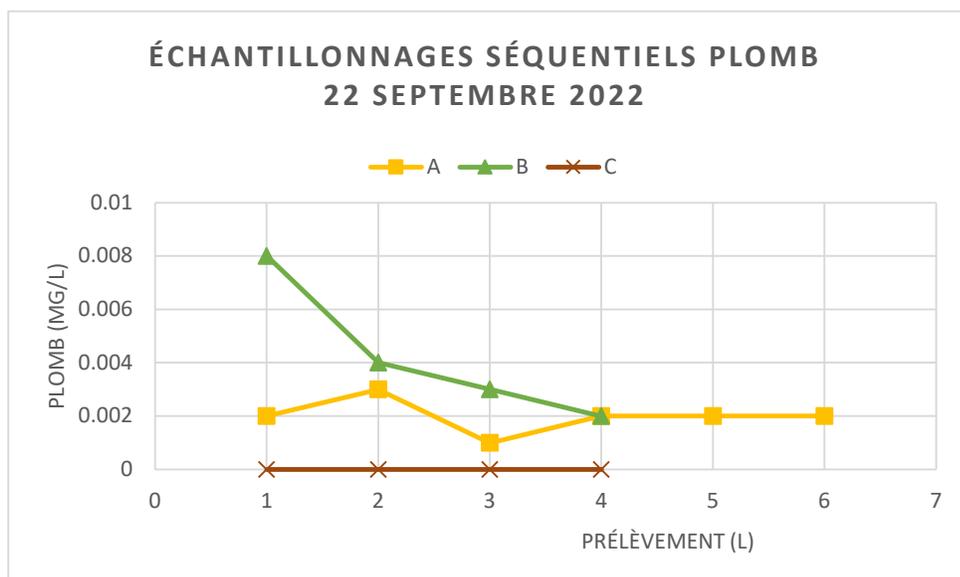
Le graphique suivant montre les résultats séquentiels des échantillons de deuxième visite.

Les données de **l'échantillon A** indiquent une teneur en plomb significative et stable au fil de l'écoulement. Aucun dépassement de la norme n'est cependant observé. La source probable de plomb se situe dans la robinetterie ou la tuyauterie interne du bâtiment. Les usagers de cette adresse ont été informés verbalement de la situation et des précautions à prendre pour limiter l'exposition au plomb.

Les données de **l'échantillon B** montrent un dépassement de la norme pour le premier litre puis des teneurs significatives diminuant par la suite. La source probable de plomb se situe dans la robinetterie ou la tuyauterie interne de la maison. Les résidents de cette adresse ont été informés verbalement de la situation et des précautions à prendre.

Les données de **l'échantillon C** sont toutes < 0,001 mg/L. La concentration très élevée observée lors de la première visite est attribuée à un bris d'aqueduc qui est survenu au moment de l'échantillonnage (dynamitage à proximité) et qui a altéré l'écoulement. Cet échantillon aurait dû être rejeté. Les résidents ont été avisés qu'aucun résultat hors norme n'est attribuable à leur maison.
